Ein „Bilderbuch des Glaubens“ gesichert

Tafelmalereien des mittelalterlichen Flügelaltars in der Stendaler Marienkirche gereinigt und befestigt

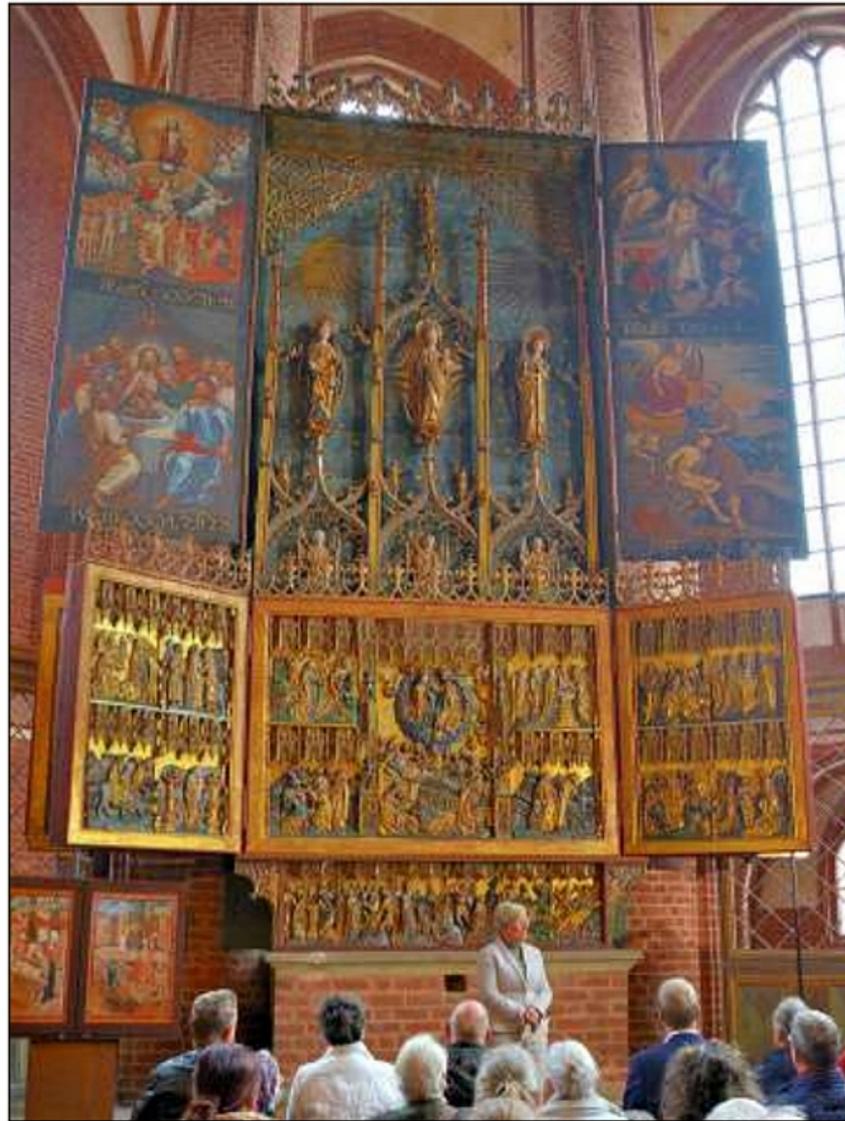
Mit der Restaurierung ist für die Altarflügel eine Konstruktion geschaffen worden, um ihnen Halt zu geben.

schon 100 und 300 Kilogramm schwer, konnten nicht mehr geschlossen werden. Aus den Quadraten seien im Laufe der Zeit Parallelogramme geworden, „die sich verklemmt haben“, erklärte der Restaurator. Der Ist-Zustand wurde nun mit einer Stützkonstruktion fixiert, damit er sich nicht weiter verschlimmert.

Für die Rahmenkonstruktion zur Flügelstatik stieg das Stendaler Unternehmen JS Lasertechnik mit ins Boot – nur einer der Helfer, die die Restaurierung ermöglicht haben. Dazu gehören vor allem die Spender, darunter die Ostdeutsche Sparkassenstiftung. In die Planung waren Verein und Stadtgemeinde mit einer Kostenschätzung von rund 28 000 Euro gegangen, aktuell liegt sie bei 42 000 Euro.

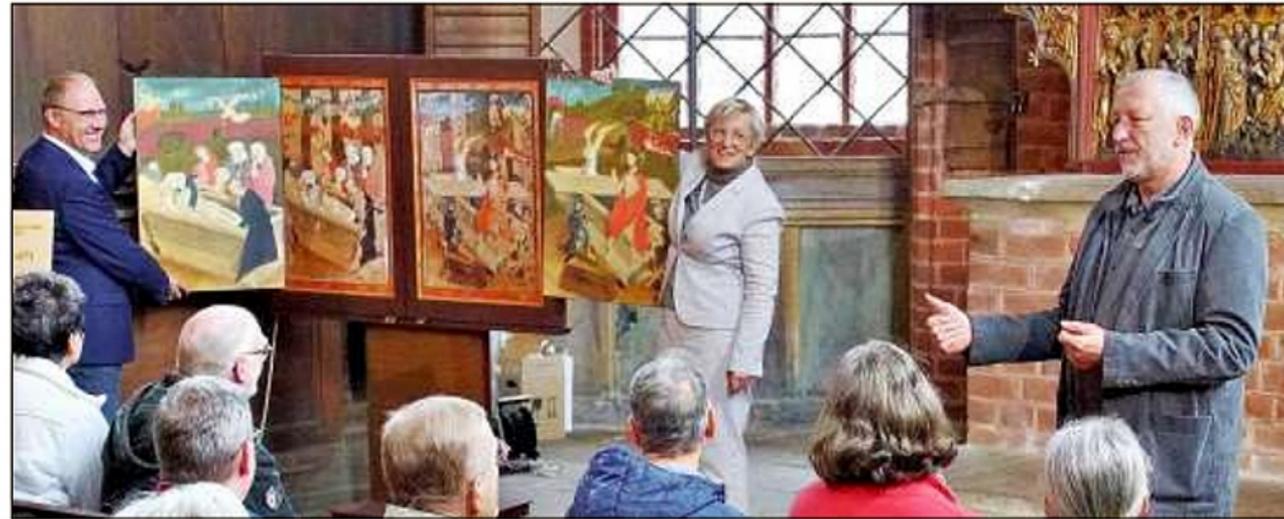
Restaurator Andreas Mieth (rechts) erklärte gestern seine Arbeiten am Doppelflügelaltar der Stendaler Marienkirche. Die Fördervereinsvorsitzende Bärbel Hornemann und Pfarrer Markus Schütte zeigten dazu die Motive, die auf dem neuen Sonnenschutz zu sehen sind.

Flügels, die direkt den Strahlen ausgesetzt war. Die Innenseite zeigt hingegen kaum Schäden. Verschiedene Wege waren diskutiert worden, Spezialglas ebenso wie ein Stoffvorhang. Nun hat der Altar hinter dem rechten Flügel (vom Kirchenschiff aus gesehen) einen dritten Flügel bekommen – einen Lichtschutzflügel aus Alu-Verbundplatte. Das Besondere: Dieser Flügel zeigt, wie die frühere komplette Bemalung ausgesehen haben könnte. Für das Motiv hat der Stendaler Fotograf Jörg Ullrich gesorgt.
