# Kur am Polstab hat die Zeit erfrischt

Marienkirch-Sonnenuhr hat „beklagenswerten Zustand“ hinter sich

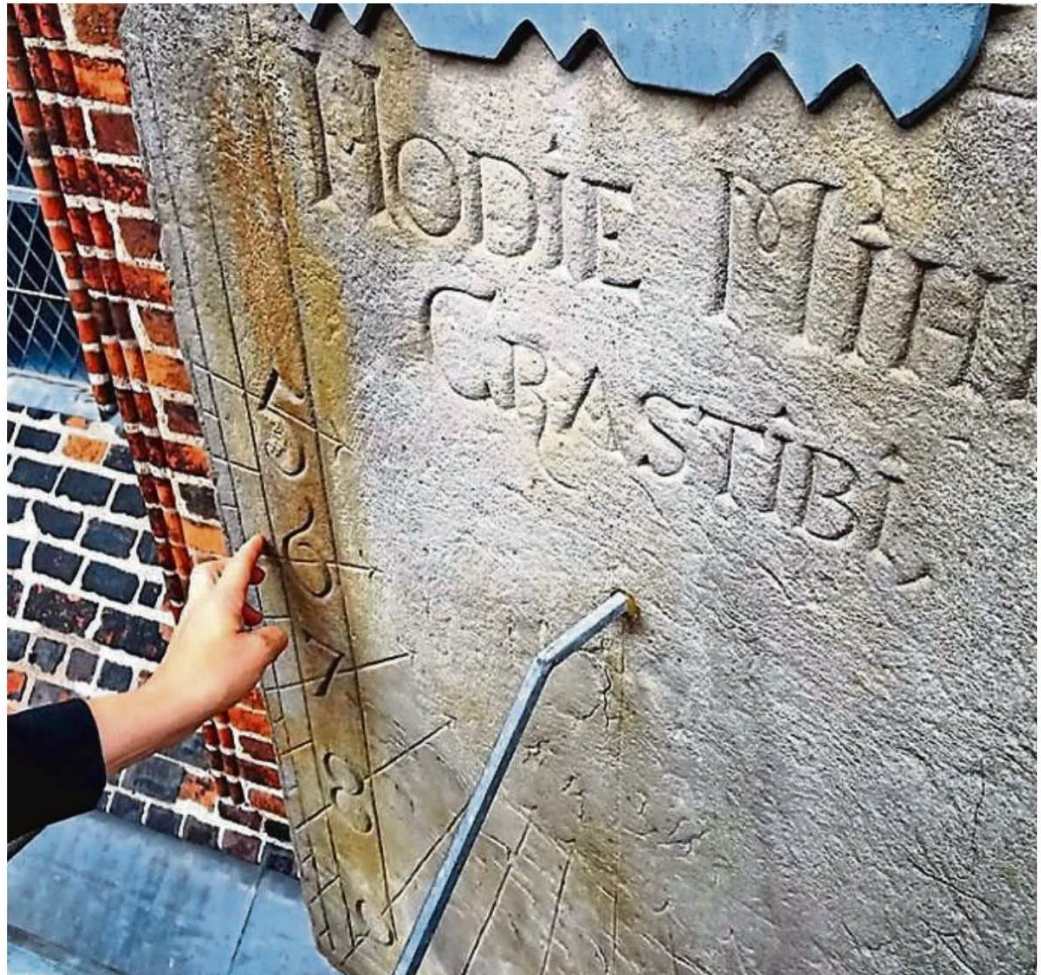
Als die Restauration an der Sandsteinplatte zehn Meter über dem Südtor im Juni begann, galt es, Verfärbungen und Bewuchs durch Algen und Flechten zu beseitigen. Seit Wochenmitte ist Uhr-Kur beendet.

Stendal – Mit Schlamm, Mörtel, Rostschutz, Silikonharzfarbe und Acryllack hat Ulrike Wende der sandsteinernen Sonnenuhr zehn Meter über dem Südeingang der Marienkirche ein frisches Antlitz beschert. Die Diplom-Restauratorin aus der Börde beendete seit Mitte Juni in mehreren Arbeitsschritten über Wochen den laut Förderverein „beklagenswerten Zustand“ des mittelalterlichen Zeitanzeigers. Die rund 60 Zentimeter breite und etwa 80 Zentimeter hohe Uhr stammt vermutlich aus dem 16./17. Jahrhundert, verweist die Expertin auf keine genau datierte Entstehungszeit.

Die Auffrischung der Stendaler Uhrenplatte, das Füllen von Rissen und Bruchstellen sowie die akribische Reinigung des betagten Zeitanzeigers sei nur möglich gewesen, weil es „das Engagement von Spendern“ gegeben habe, wie der Förderverein um Vorsitzende Bärbel Hornemann dankbar betont. Ein Schwerpunkt der Arbeit von Wende fand sich beim Kampf gegen den von ihr zuvor diagnostizierten „großflächigen biologischen Bewuchs“ in Gestalt von Flechten und Algen im oberen Bereich des Sand-
