Pressestimmen 2017

Der Turm kriegt seinen Hut zurück

Förderverein von St. Marien übernimmt Sanierung des Dachreiters /108 000 Euro nötig

Maria schweigt im morschen Gebälk

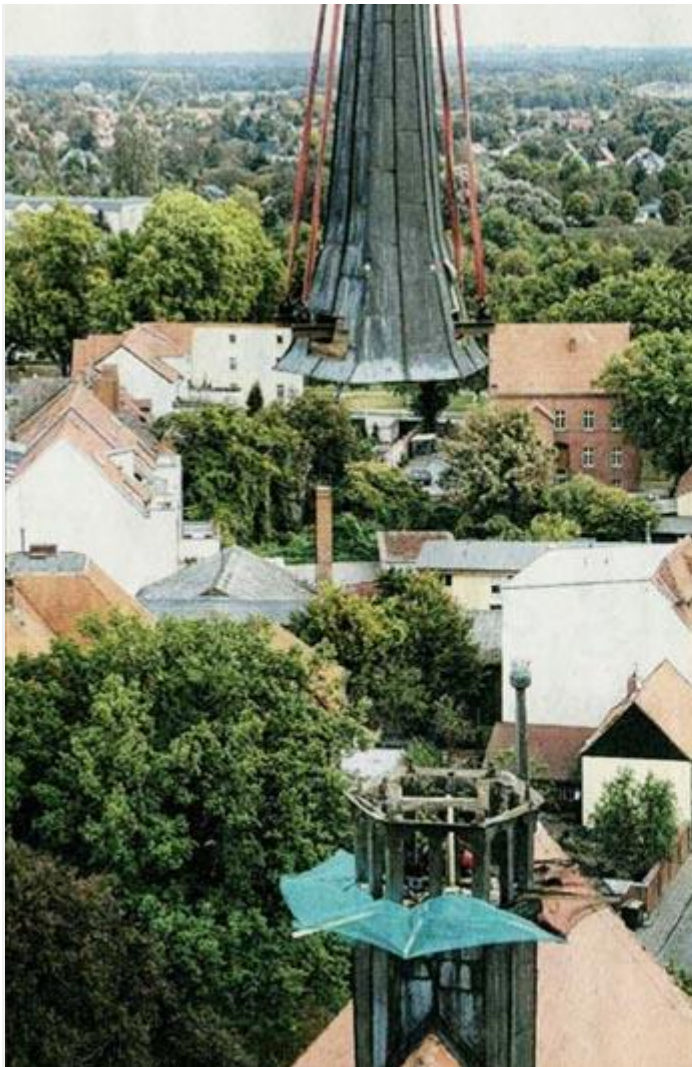
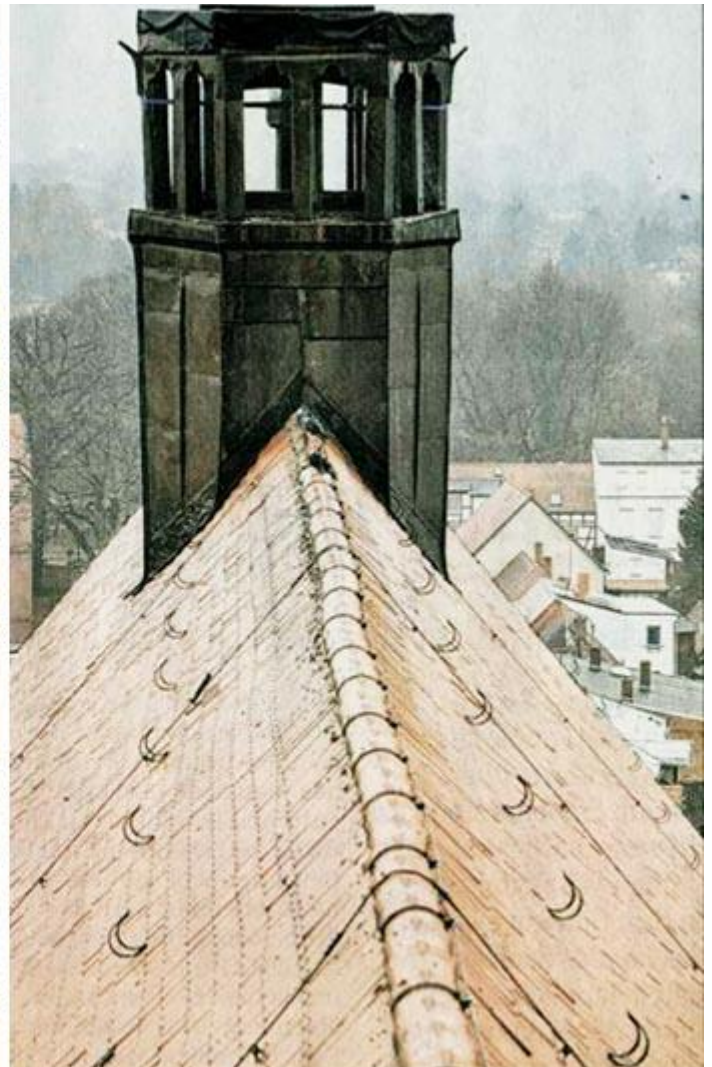
LINKS: Vor sechs Jahren: Am 6. Oktober 2011 wurde der instabile und marode Turmhelm per Kran von seinem Gestell gelöst. Archivfoto: Moritz | RECHTS: Heute: Der Dachreiter ist noch immer ohne Hut. Die Aufnahme stammt von 2016, am Zustand hat sich nichts geändert. Foto: Knappe

Von Nora Knappe Stendal • Sechs Jahre auf den Tag genau war es gestern her, dass der Marienkirche ein prägendes Element genommen wurde: der spitze Turmhelm des Dachreiters samt Dachstuhl. Er war marode und derart geneigt, dass er umzustürzen drohte. Es war klar: Der Dachreiter muss saniert werden. Doch erst jetzt kann das auch tatsächlich angepackt werden. Die Stadtgemeinde Stendal, die zunächst selbst Bau und Kosten übernehmen wollte, hat nun auf Drängen des Fördervereins von St. Marien selbigen damit beauftragt. Das impliziert, dass der Verein alles bezahlt.

Für sie und ihre Mitstreiter vom Förderverein drängt die Zeit inzwischen ernstlich. „Der Dachstuhlstumpf, die sogenannte Laterne, ist nur provisorisch abgedichtet und damit seit sechs Jahren Wind und Wetter ausgesetzt“ erklärt Hornemann, die ihre Baukenntnis beruflich in der Unteren Denkmalschutzbehörde einbringt. „Eindringendes Regenwasser könnte hier weiteren Schaden anrichten, das macht uns natürlich Sorge.“ Der Verein hat im August den Bauantrag in Abstimmung mit dem Landesamt für Denkmalpflege gestellt, die Genehmigung soll in Kürze erfolgen. Für Zimmererarbeiten, Verblechung, Kran und Gerüst werden 92 000 Euro fällig, für die Statik 11 000 Euro. Für die Stendaler Zimmerei Marco Vack, die die Ausschreibung dieses Teils der Arbeiten gewonnen hat, ist es der erste Dachreiter in der Firmengeschichte. „Da ist viel Holz auf geringem Volumen“, sagte Vack schon 2012 angesichts des eine Zeitlang auf seinem Firmengelände gelagerten maroden Helmskeletts. „Da muss man sehr genau arbeiten, dass er am Ende wieder lotrecht steht.“ Der gesamte Helm soll erneuert werden, die Stützkonstruktion aus Lärchenholz, der Rähmkranz am unteren Ende und der zehn Meter lange Kaiserstiel – so nennt man die Mittelachse – aus Eiche.

Beim Entstehen des neuen Dachstuhls sollen die Stendaler dann übrigens zusehen können. Wie Hornemann ankündigt, soll das 14 Meter hohe Holzgestell „publikumswirksam unten neben der Kirche zusammengebaut werden“.

Das i-Tüpfelchen auf dem Turmhelm wird dann wieder die Kupferkugel sein, die derzeit an geheimem Ort aufbewahrt wird. „Sie hat eine verlötete Öffnung, so dass wir annehmen, dass sich darin Dokumente befinden.“ Den Blick in die Kugel werden sich die Vereinsleute aber für später aufheben. Und dann sollen auch zeitgeschichtliche Dokumente von heute darin ihren Platz finden.

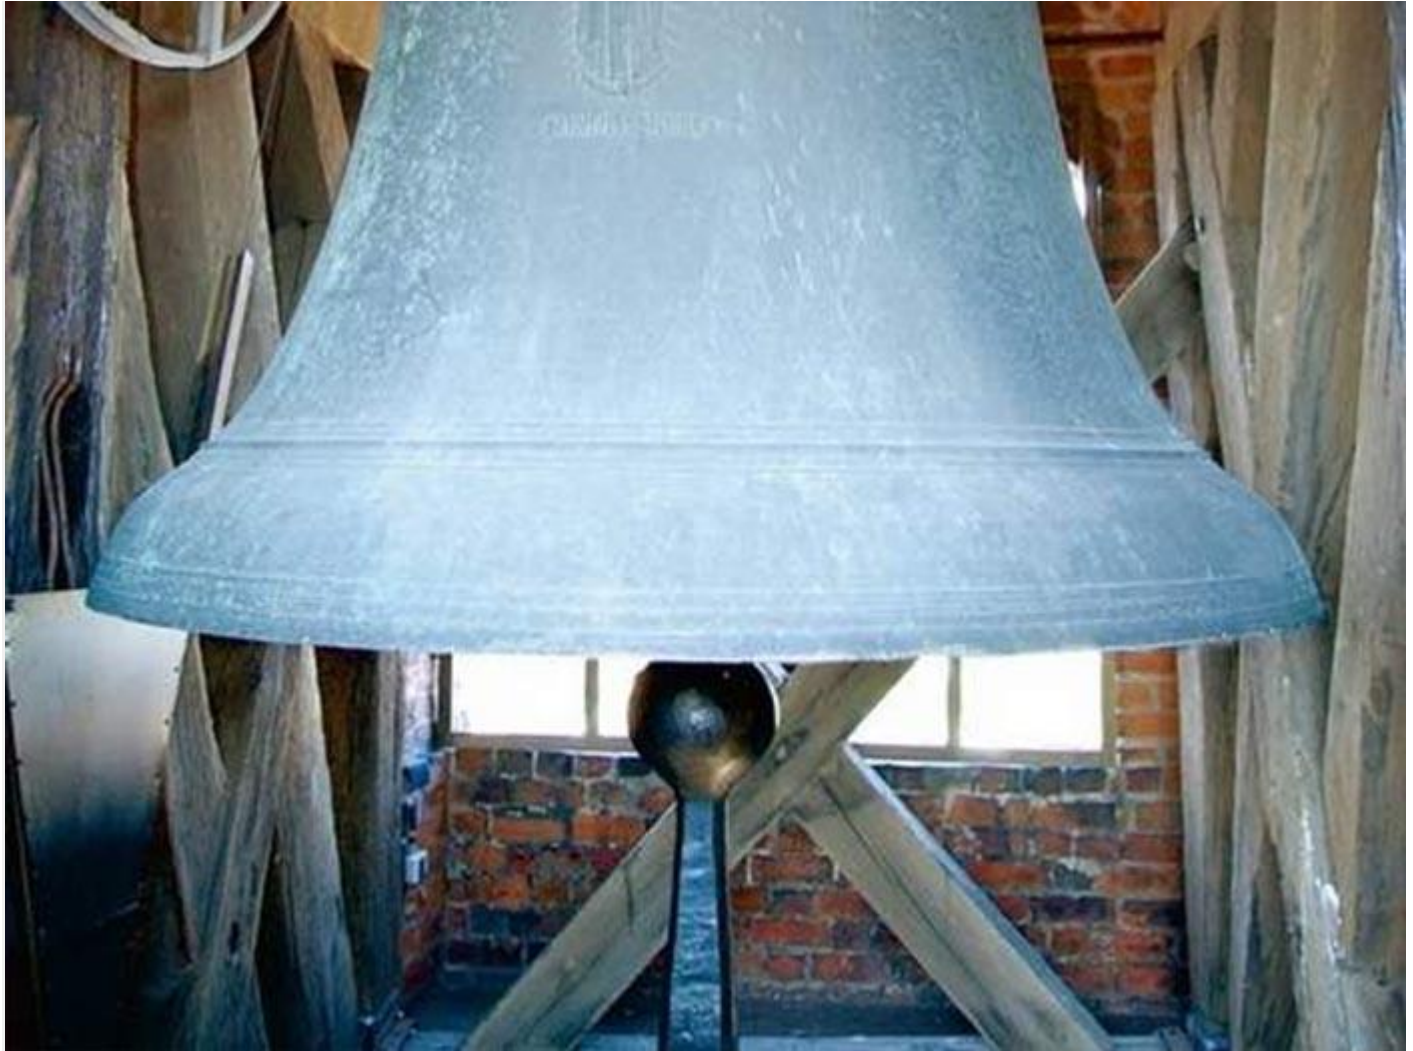
Wenn sie schweigt, wirkt sie stoisch-schwerfällig, doch kommt die fünf Tonnen schwere Glocke „Maria“ ins Schwingen, bringt sie tief-wohligen Klang ins Geläut. **Foto: Bärbel Hornemann**

Von Nora Knappe Stendal • | Es schwingt Erleichterung mit, als Bärbel Hornemann verkündet: „Ostern kann wieder geläutet werden.“ Das schien zu Beginn dieses Jahres nämlich noch nicht sicher, denn der Glockenstuhl, in dem die größte Glocke des Sankt-Marien-Geläuts hängt, war stellenweise morsch – Wetter und Gewürm hatten dem jahrhundertalten Eichenholz einer Schwelle und eines Andreaskreuzes arg zugesetzt.

Hätte man die Großglocke in diesem Zustand läuten lassen, hätte Gefahr bestanden, dass der 5000 Kilogramm schwere Klangkoloss abstürzt. Nun aber ist die Gefahr gebannt, die Sanierung konnte pünktlich vor dem Osterfest und damit dem nächsten „Großeinsatz“ der Glocken beendet werden. „Die betroffene Schwelle wurde von der Zimmerei repariert, der Fuß des Andreaskreuzes erneuert und mit Holznägeln verbunden“, erklärt Hornemann, Vorsitzende des Fördervereins Glocken St. Marien.

Zudem wurden an der Diagonalstrebe stabilisierende Edelstahlklammern angebracht. „Es wirken an diesen Verbindungsstellen ja doch gewaltige Kräfte“, so Hornemann, „jetzt ist wieder alles statisch sicher.“ Die geplanten Kosten von 5000 Euro werden wohl noch übertroffen, schätzt die Vereinsvorsitzende ein, man sei aber einfach froh, diese große, wichtige Reparatur erledigt zu haben.

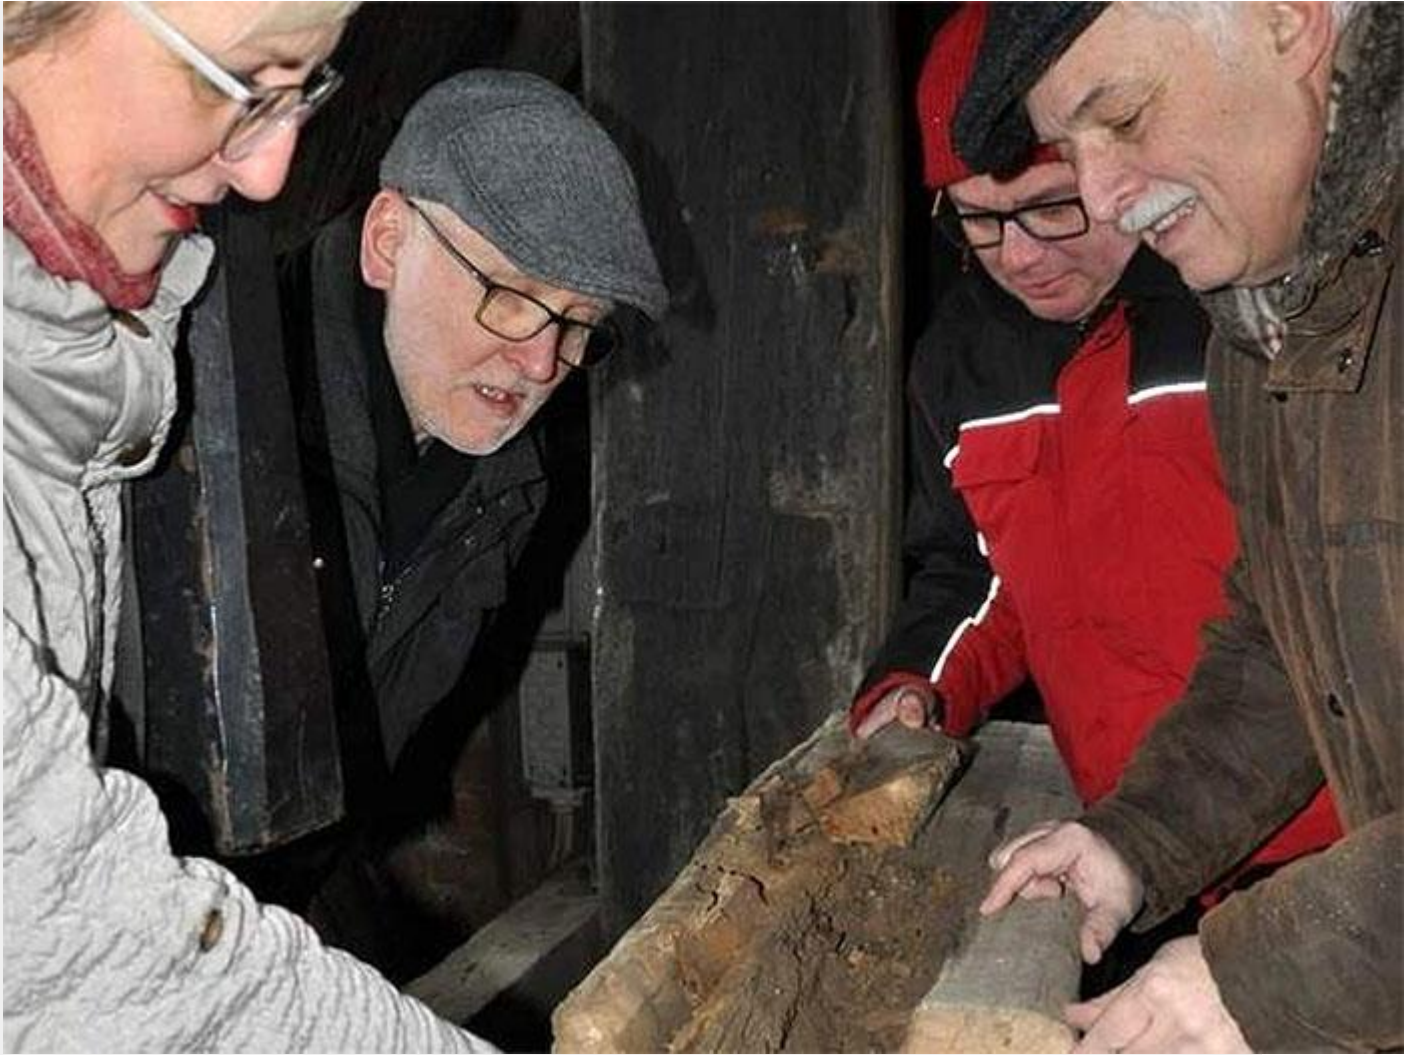
Nehmen den morschen Eichenbalken in Augenschein: Bärbel Hornemann (von links), Michael Hentschel, Marco Vack und Thomas Heinrich. **Foto: Nora Knappe**

Seit Januar dieses Jahres aber muss Maria schon wieder schweigen. Diesmal wären statt 180 Kilogramm ganze 5000 absturzgefährdet gewesen – so viel wiegt der 1490 gegossene Klangkoloss. Die Glocke selbst hängt seit 1997 in ihrem Holzjoch zwar gut und stabil, aber der Glockenstuhl ist desolat. Die Schwelle an der Westseite ist durch Witterung und Gewürm stark beschädigt. „Den Schaden haben wir schon 2002 festgestellt, aber bisher war alles noch stabil“, sagt Bärbel Hornemann vom Förderverein Glocken St. Marien.

Nun musste die Notbremse gezogen werden, denn „jetzt sind auch die Halterungen des Andreaskreuzes auf der Westseite herausgebrochen“, erklärte Prüfstatiker Thomas Heinrich am Freitag bei einem Besichtigungstermin in dem 34 Meter hoch gelegenen Glockenstuhl. Für das Holzgerüst aus dem 15. Jahrhundert sei es aber immerhin die erste Reparatur dieser Größenordnung überhaupt.

Und wie ein Probeschnitt ergab, blieb die große Katastrophe aus: „Die Hauptschwelle ist zwar auch teilweise betroffen, aber das kriegen wir so repariert, ohne dass wir sie auswechseln müssen“, bilanziert Heinrich. Und auswechseln hätte bedeutet, die 5000-Kilo-Glocke auszubauen, um den Glockenstuhl mit Flaschenzügen anzuheben.

So muss jetzt lediglich das marode Teilstück der Eichenholz-Schwelle ersetzt, der neue Balken durch Überblattung mit dem verbliebenen Schwellenteil verbunden werden und müssen die Strebenfüße des Stabilisierungskreuzes instandgesetzt werden. Was an Reparaturaufwand überschaubar ist, bedeutet für den Förderverein Kosten von 5000 Euro. „Wir haben mit der Stadtgemeinde geklärt, dass wir das übernehmen, da wir sonst zu lange auf Haushaltsmittel warten müssten“, sagte Hornemann. Dennoch ist es eine ungeplante zusätzliche Ausgabe – zu allen anderen noch ausstehenden Reparaturen und Sanierungsarbeiten. So sind Mauerwerksarbeiten am Fenster rechts des Löwenportals noch nicht abgeschlossen und harrt auch der Turmhelm des Dachreiters noch seiner Sanierung.

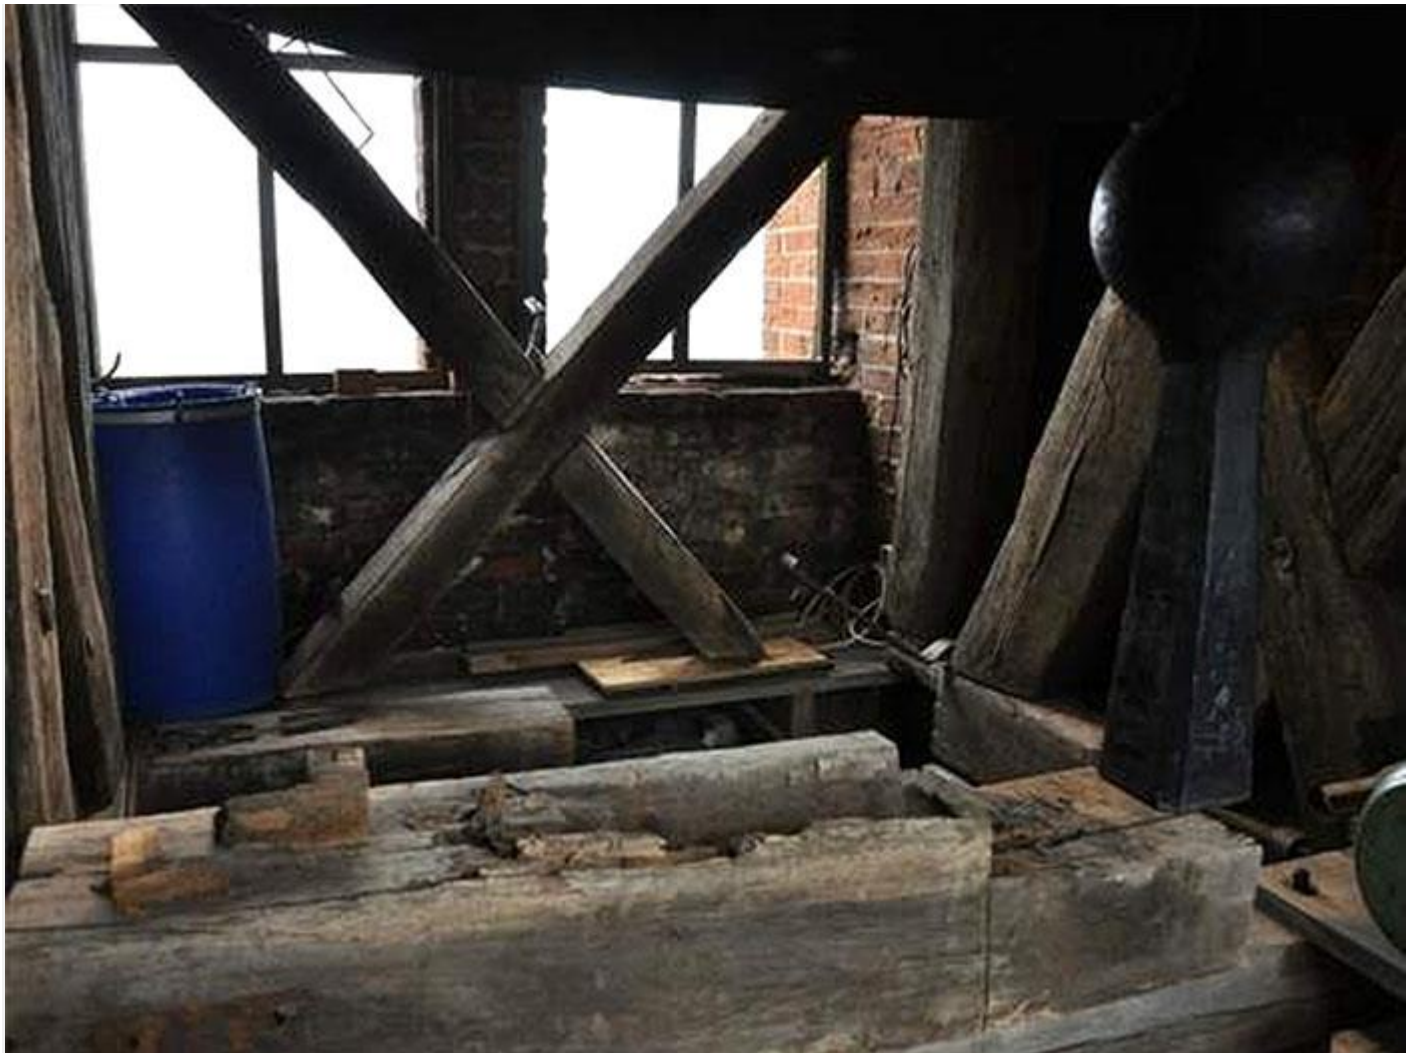
Das stabilisierende Andreaskreuz im Westteil des Glockenstuhls ist aus den morsch gewordenen Fußhalterungen gebrochen. Im Vordergrund der verwitterte Teil der Schwelle. **Foto: Nora Knappe**
